ESCUELA POLITECNICA NACIONAL
INSTITUTO GEOFISICO
Campus Ing. José Rubén Orellana

INFORME TECNICO PRELIMINAR DEL ALUVION DEL 23 DE AGOSTO EN EL RIO VASCUN

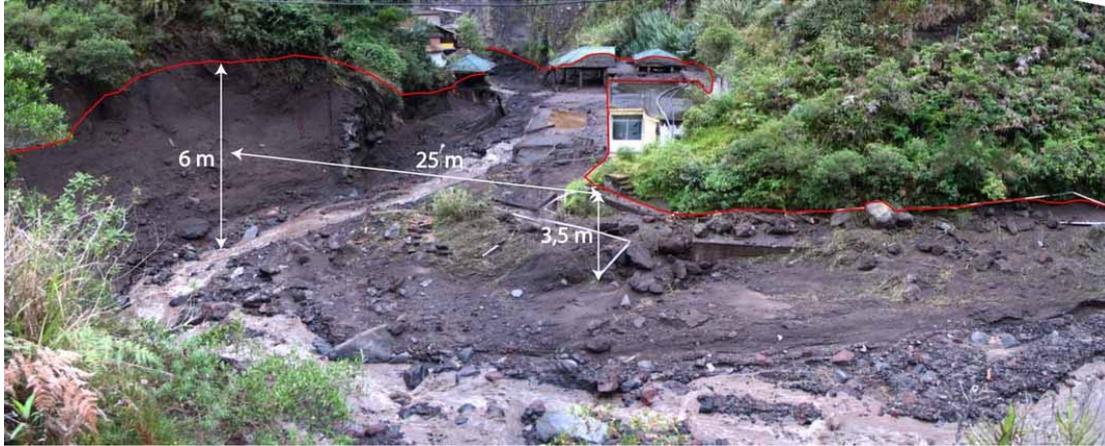
De la inspección preliminar realizada por el personal del OVT a la zona de impacto del aluvión se desprende que como producto de éste fue totalmente destruido el puente de ingreso a las piscinas, el cual no existe más. El tope del aluvión llegó hasta la garita de la boletería y todas las piscinas se perdieron (Figs. 1 y 3). Se estimó que la altura media del aluvión fue de cuatro metros. Aguas abajo de El Salado el puente de ingreso a Baños en la vía principal, presenta un probable daño estructural, evidenciando que la columna central está afectada (Fig. 5). El aluvión pasó sobre el puente viejo ubicado a unos 100 m aguas arriba respecto al puente nuevo, su viga horizontal de soporte está doblada (Fig. 4), por lo que amerita una evaluación técnica urgente de ambos puentes. En lo que respecta a la vivienda destruida, ésta había sido construida unos pocos metros sobre el nivel del río.

Fig. 1 Superficie inundada por el aluvión en el Sector de las piscinas de El Salado.

Debido a la alta vulnerabilidad que presentan las piscinas de El Salado, se plantea que las autoridades responsables analicen la posibilidad que estas sean reubicadas en un lugar más seguro, así como también las casas que se sitúan muy cerca del cauce del río con el objeto de evitar nuevas consecuencias lamentables.

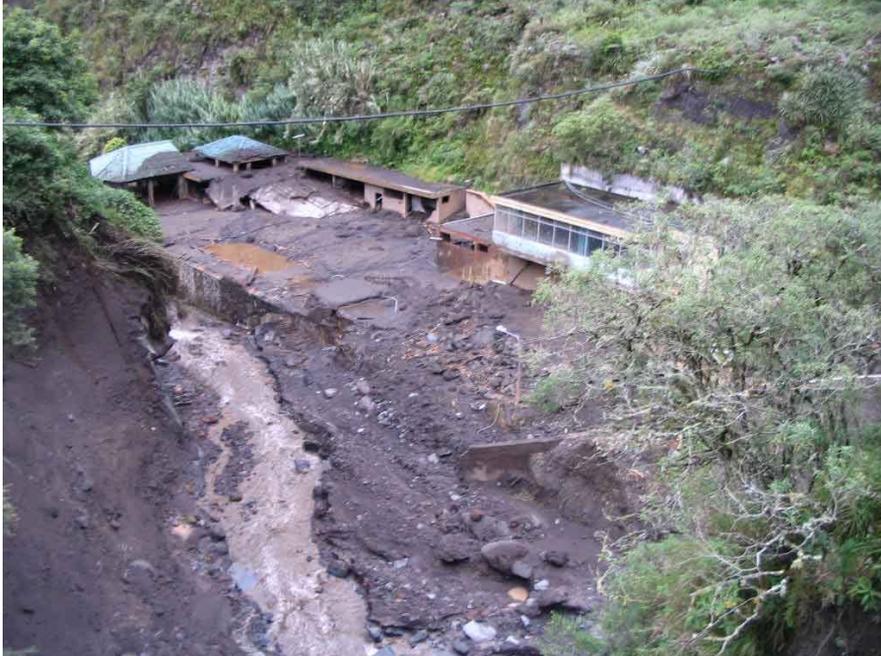
Fig. 3 Las piscinas fueron totalmente dañadas por el flujo.

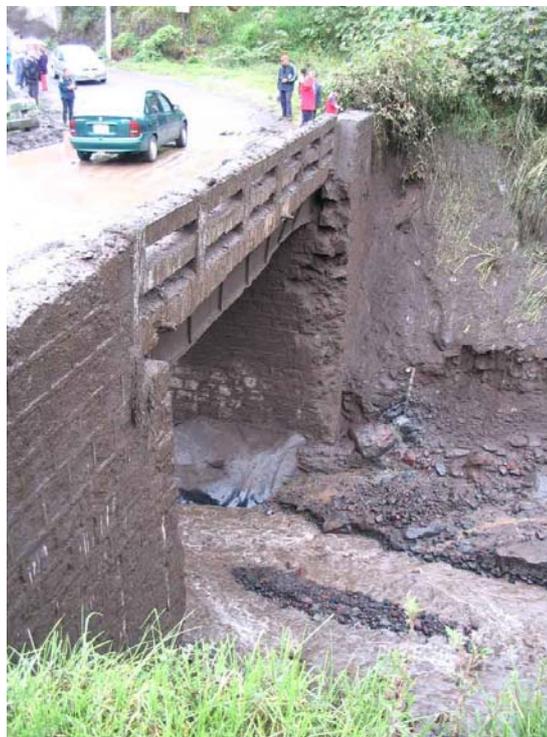
Fig. 4 El flujo transitó sobre el puente viejo de Vascún dejando un depósito de 20 cm de lodo sobre este. La viga horizontal del puente se encuentra doblada.

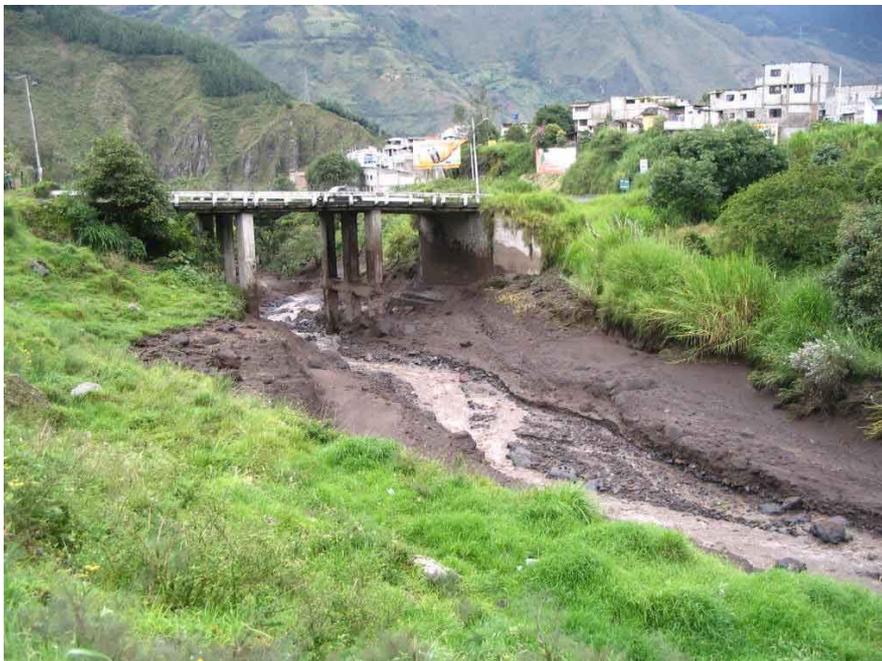
Fig. 5 Depósito del aluvión en el sector del puente principal de ingreso a Baños. El pilar central fue dañado por las rocas.

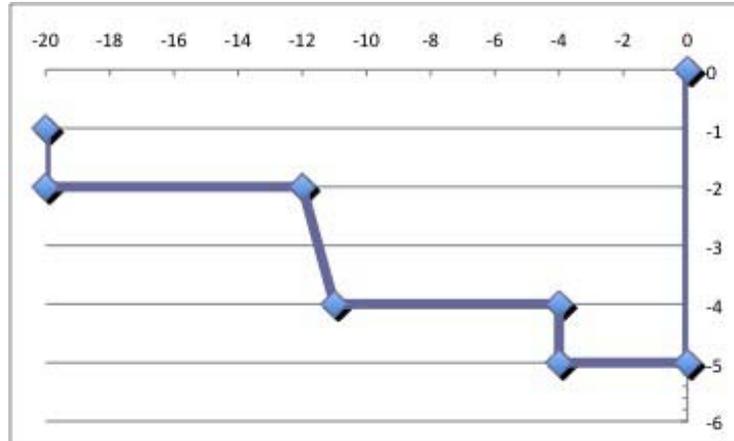
Se realizó un corte topográfico a 300 m aguas abajo de las piscinas de El Salado. La curva que realiza el río en dicho lugar nos permitió levantar el perfil del río y determinar los bordes de máxima inundación (Fig. 6), requisito indispensable para el cálculo de la velocidad y del caudal pico. De los cálculos realizados se obtuvo que la velocidad del aluvión debió estar por el orden de los 15 m/s. El valor calculado es bastante alto, esto se explica por un inicio abrupto del flujo, abundante agua disponible y la pendiente natural de la quebrada. Dicha velocidad a la vez explica los ruidos extremadamente fuertes y el rápido tiempo de arribo a las piscinas, estimado en menos de 5 minutos.

El caudal pico obtenido para la sección levantada es de 1120 m³/s. Este valor es 10 veces más alto que el registrado en el lahar del 12 de febrero del 2005 (111 m³/s), por lo que los daños producidos en esta ocasión fueron de mucha mayor consideración.

Fig. 6 Superficie inundada por el aluvión en el río Vascún. Sección levantada a 300 m aguas debajo de las piscinas de El Salado.
