INFORME No. 34 INSTITUTO GEOFÍSICO – ESCUELA POLITÉCNICA NACIONAL RESUMEN SEMANAL: VOLCÁN TUNGURAHUA SEMANA DEL 25 AL 31 DE AGOSTO DEL 2008

SÍNTESIS GENERAL DE LA ACTIVIDAD

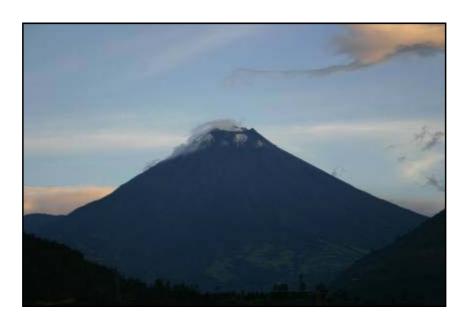
23h49: El volcán despejado completamente, no se observa ninguna actividad superficial (Ver Foto 1).

Foto1: Vista del volcán en horas de la tarde, no se producen emisiones (Foto: P. Ramón-IG)

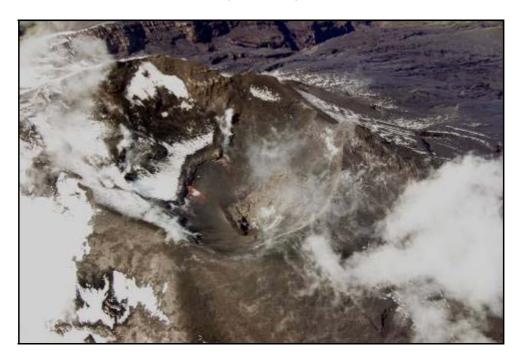
16h43: Volcán despejado completamente. Durante el sobrevuelo del volcán no se observa actividad superficial importante, únicamente ligero vapor de agua de las fumarolas al interior del cráter (ver Foto 2).

Foto 2: Vista del cráter del volcán como se apreciaba desde el aire, alrededor de las 15h00 de este día. A excepción de unas pocas fumarolas al interior del cráter, no es observa ninguna actividad adicional (Foto: P. Ramón IG).

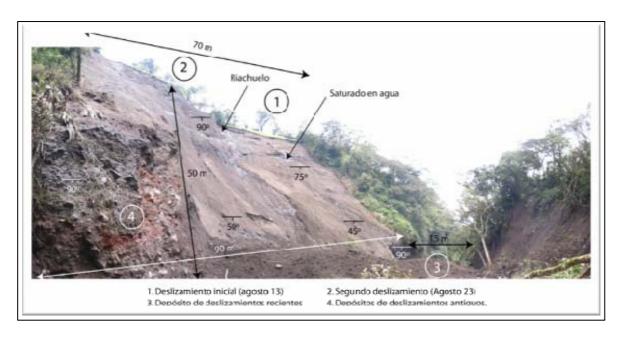
Foto 3: Deslizamiento en el sector de Nahuazo. Fotografía tomada el 25 de Agosto del 2008 (D. Barba).

Deslizamiento: 0785600 / 9842889 / 2200 m snm

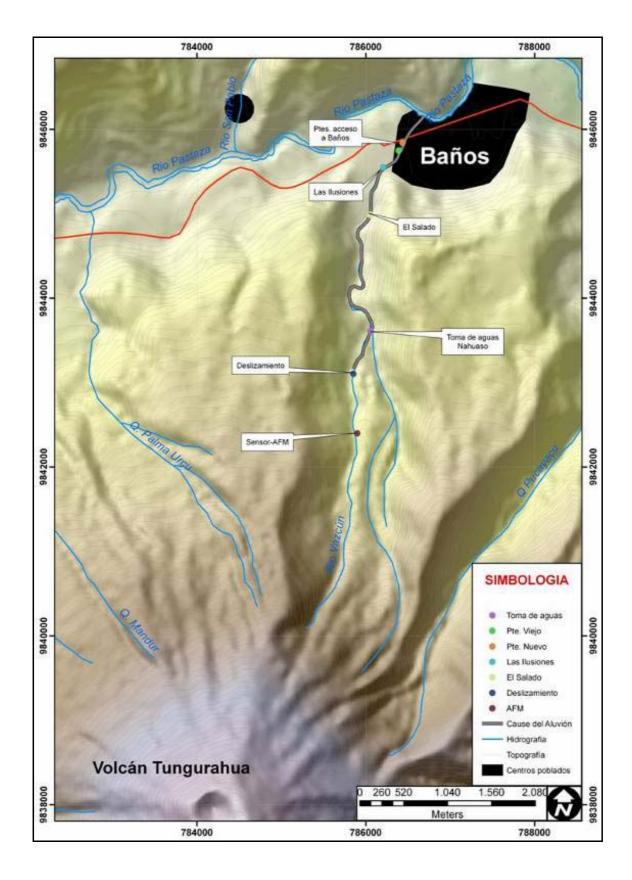
Tiempo de duración del evento: 25 minutos.

Distancia recorrida = 3.6 km (Deslizamiento – Río Pastaza)

Caudal pico = 640 m3/s

Volumen estimado del depósito = 550 000 m³

Figura 7: Modelo digital del terreno, en el cual se ilustra la porción del río Vazcún que fue afectada por el aluvión del 23-08-2008.

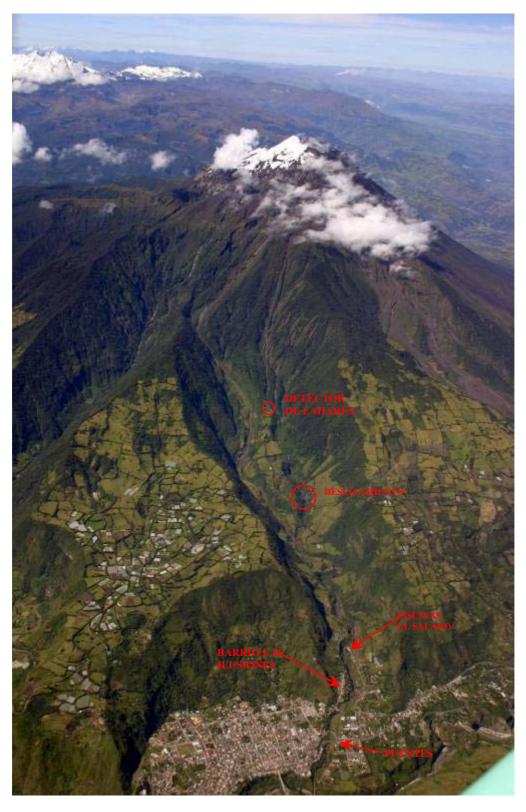
- 2) Agosto 22, noche lluviosa (13 mm en 3 horas), las paredes de los valles se encontrarían saturadas en agua. Se produce un segundo deslizamiento (23h55 TL) junto al anterior, esta vez aguas arriba y en la misma pared, el material deslizado entró en al agua empozada y la desplazó, el agua rebosó el nivel superior embalse y produjo una primera ola de pura agua, debilitando el dique y rompiéndolo, lo que produjo la segunda ola que incorporó escombros, lo que se tradujo en posteriores daños aguas abajo en la zona poblada (Fotos 4, 5, 6, 7, 8,) (Nahuazo El Salado Las Ilusiones Puentes de ingreso a Baños).

Foto 4: Fotografía oblicua, en la cual se detalla las zonas por donde el aluvión del 23-08-2008 tomó curso (P. Ramón)

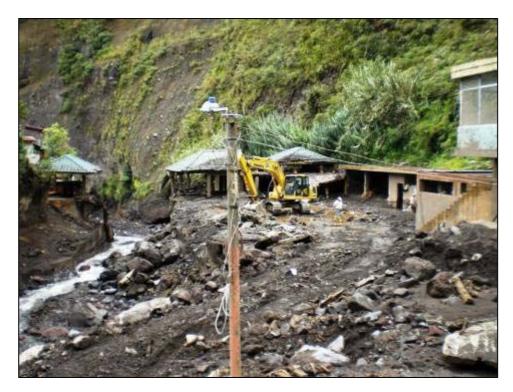
Foto 5: Daños causados por el paso del aluvión en el sector de las piscinas del Salado (J. Bustillos)

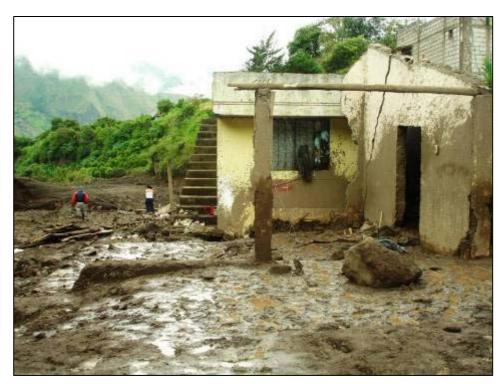
Foto 6: Vivienda afectada en el barrio Las Ilusiones. Dos menores aún siguen desaparecidos (J. Bustillos)

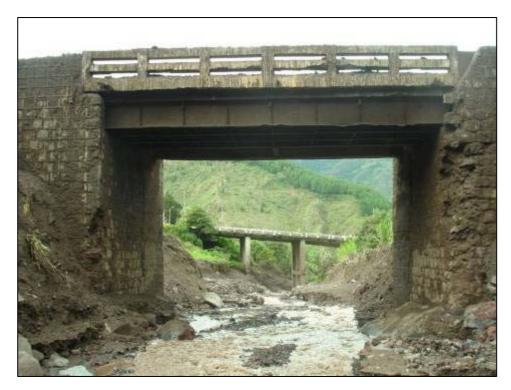
Foto 7: Daños causados en el puente sobre el río Vazcún en el sector de Las Ilusiones (Pte. Viejo). Nótese los daños en el estribo derecho y en la viga horizontal (J. Bustillos)

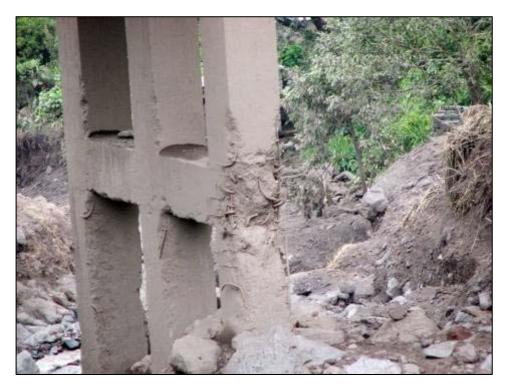
Foto 8: Daños causados en el pilar central del puente de acceso principal a Baños (Pte. Nuevo). Nótese el desprendimiento del concreto causado por los bloques métricos que acarreó el flujo del 23-08-2008 (J. Bustillos)

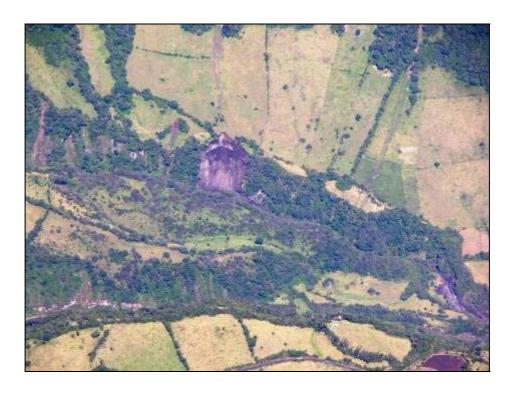
- 3) Posterior al deslizamiento, se producen 2 nuevos deslizamientos (26-08-2008) de menor tamaño (50 x 41 x 3 y 15 x 20 x 3, aguas abajo y aguas arriba, respectivamente), los que llegaron a taponar el río por el momento (Foto 9, 10). El deslizamiento continúa desprendiendo material, debido a que el material de los taludes son flujos piroclásticos y debido también a un importante nivel freático (Foto 11) casi en la corona del deslizamiento.

Foto 9: Vista aérea del deslizamiento en el sector de Nahuazo (P. Ramón)

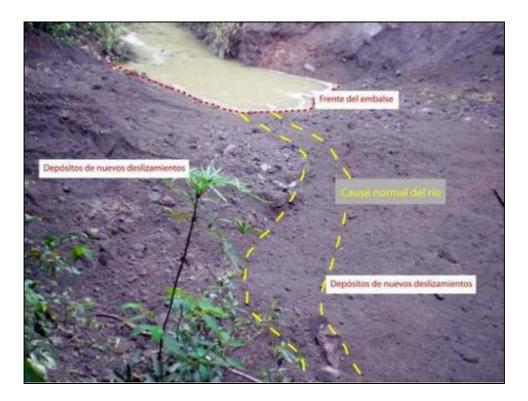
Foto 10: Embalse formado por los deslizamientos sucesivos ocurridos el 26-08-2008. La punteada en amarillo indica el cause del río por el cual fluía normalmente el día 25-08-2008 (Defensa Civil-Baños)

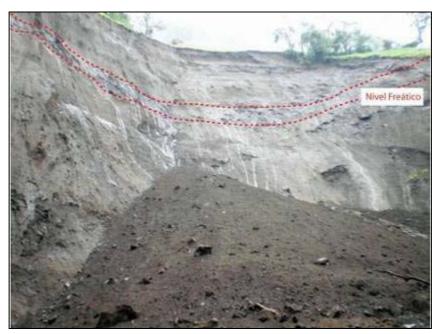
Foto 11: Frente del deslizamiento activo. La línea punteada en rojo muestra un importante horizonte del nivel freático de la zona, el cual hace más frecuente nuevos movimientos de tierra (Defensa Civil-Baños).
