**INFORME No. 50**  
**INSTITUTO GEOFÍSICO-ESCUELA POLITÉCNICA NACIONAL**  
**RESUMEN SEMANAL: VOLCÁN TUNGURAHUA**  
**SEMANA DEL 14 DE DICIEMBRE AL 20 DE DICIEMBRE DE 2009**

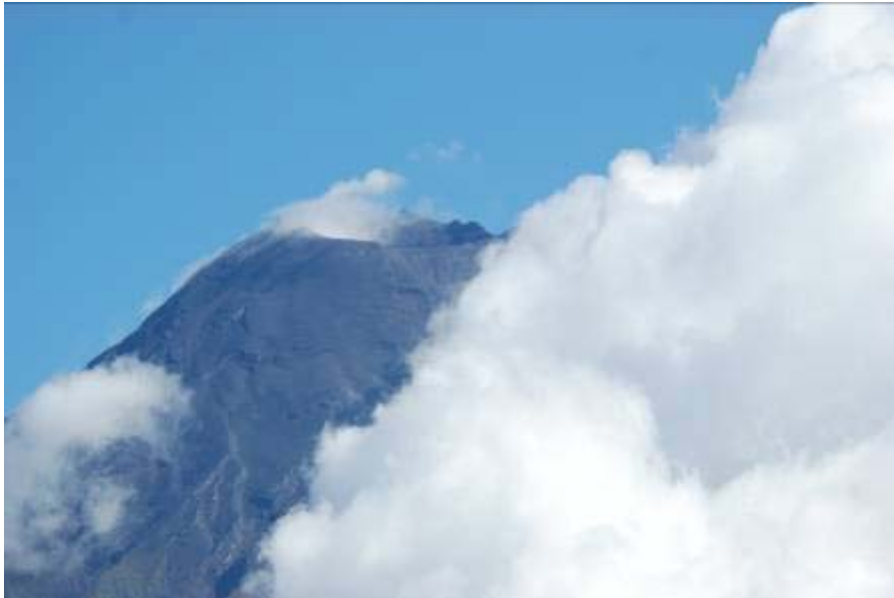
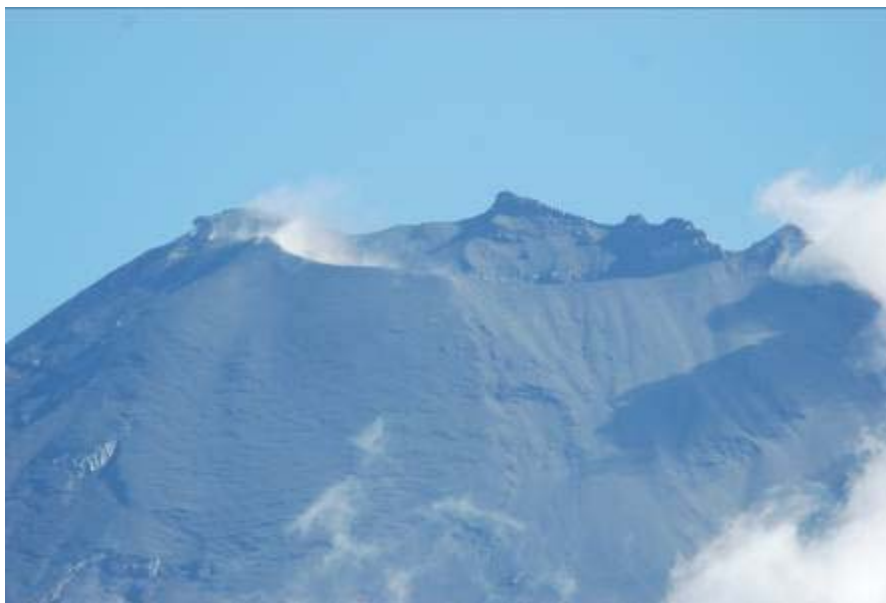
**20h00** Volcán despejado en la cumbre. Se observó actividad fumarólica, un poco más intensa que en los últimos días, dentro del cráter en la región norte. Emisiones de vapor alcanzaron cerca de 80 m de altura y el viento soplaba en dirección noroccidental.

*Figura 2 : Actividad fumarólica en el flanco interno norte del cráter. Esta actividad duró pocos minutos, después el nivel disminuyó. En la fotografía superior parece que hay una pequeña nube que se confunde con los gases volcánicos. Foto: J. Ordóñez*

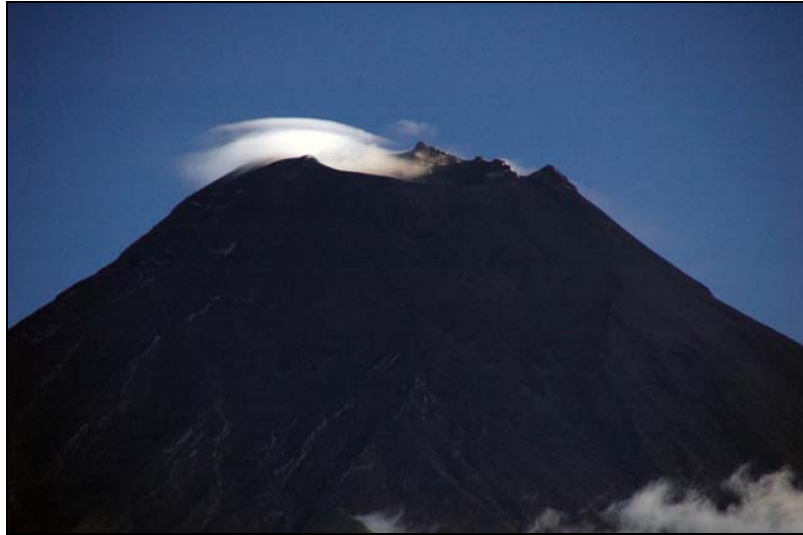
Figura 3 *Volcán despejado. Vista desde el OVT a las 22h24 (foto B. Bernard)*

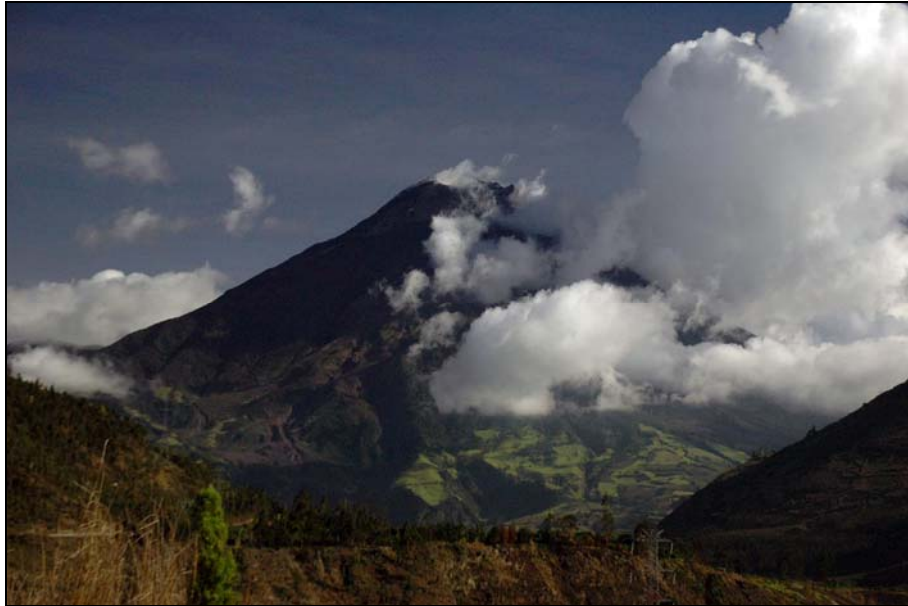
Figura 4: *Volcán despejado. Vista desde el OVT a las 21h09 (foto B. Bernard)*

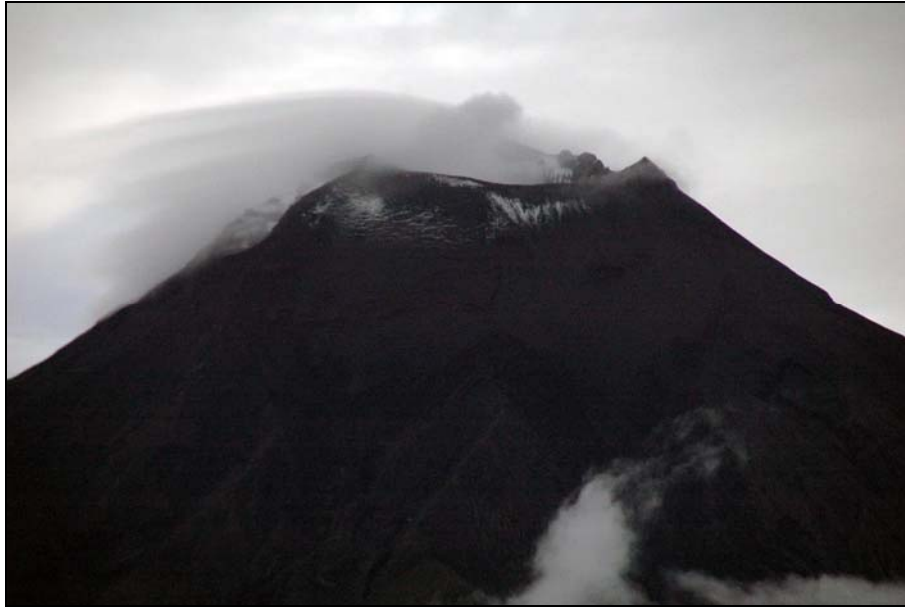
Figura 5: *Volcán despejado con nieve en los flancos W y NW. Vista desde el OVT a las 22h32, se observa una emisión débil de vapor (foto B. Bernard)*

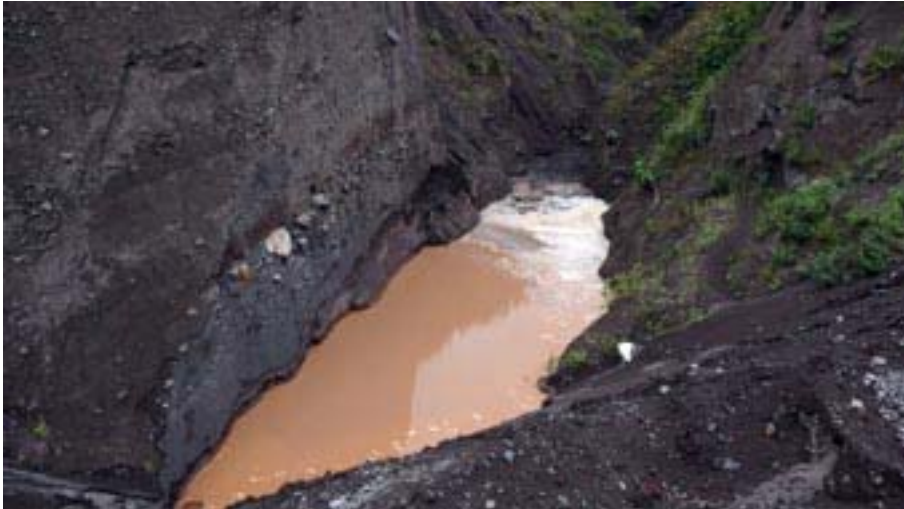
BB y SH recorrieron la vía Baños – Penipe para evaluar su estado después de las lluvias intensas de la madrugada y mañana del día sábado. La vía se mantiene transitable, sin embargo en las quebradas donde únicamente se hicieron rellenos se observan represamientos. El agua represada seguramente irá debilitando poco a poco el relleno y en caso de lluvias más intensas y más continuas se puede tener varios problemas en la vía. Se muestran algunas fotos de lo observado.

*Foto 10. Represamiento de agua en la Quebrada Pingullo. Aproximadamente 5 horas después de que la lluvia finalizó.*

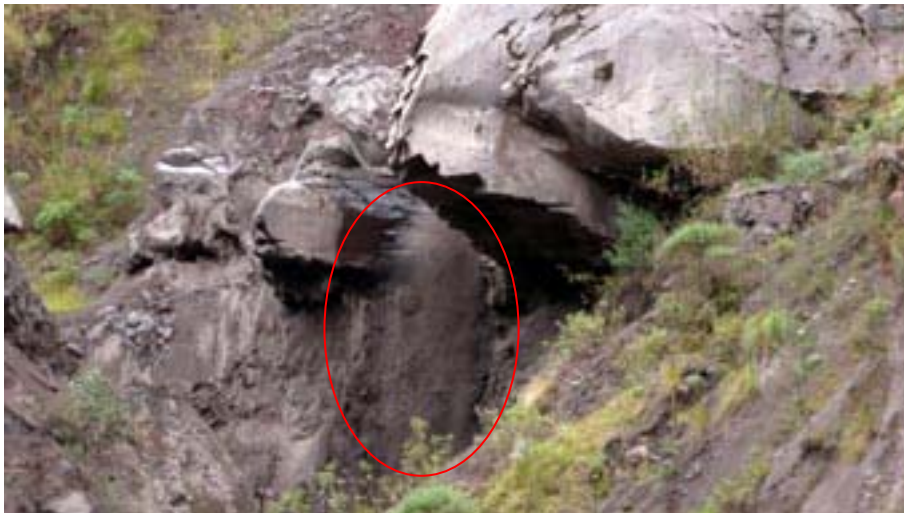
*Figura 11: Cascada de lodo en la Q. Chontapamba.*

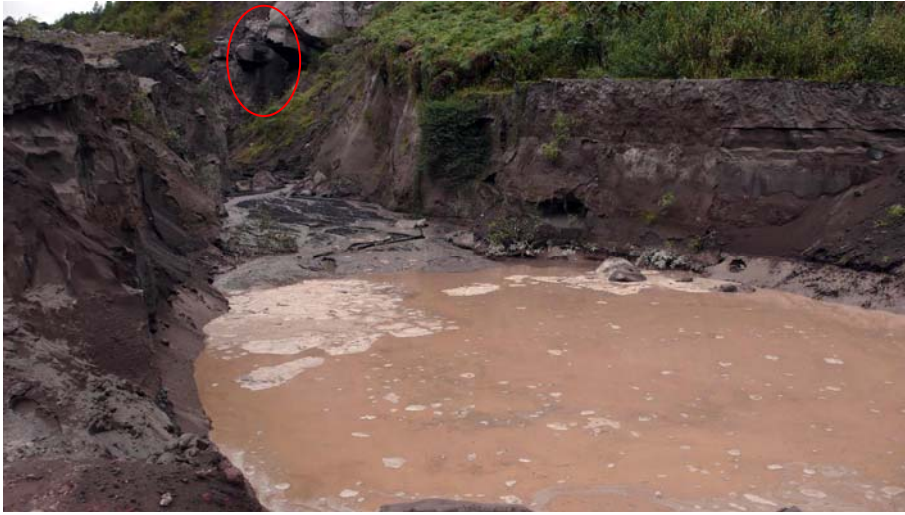
*Figura 12: Represamiento de agua en la Q. Chontapamba junto al relleno de la vía.*
