INFORME No. 34 INSTITUTO GEOFÍSICO – ESCUELA POLITÉCNICA NACIONAL RESUMEN SEMANAL: VOLCÁN TUNGURAHUA SEMANA DEL 25 AL 31 DE AGOSTO DEL 2008

SÍNTESIS GENERAL DE LA ACTIVIDAD

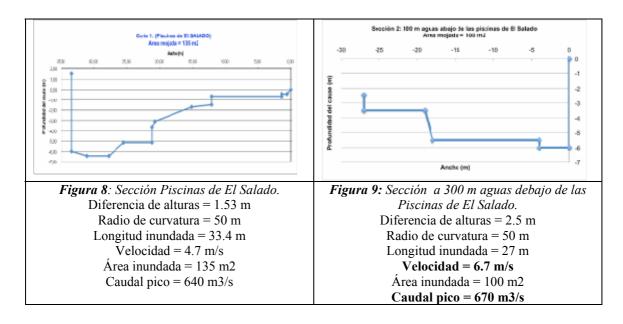
3. Interpretación.

- 1) Se produjo un deslizamiento inicial (agosto 13) en la margen izquierda del río de aproximadamente 40 x 50 m, el material desprendido taponó el cause del río formando un embalse de aproximadamente 20m de ancho (dique) x 100 m (longitud inundada) x 3 m de profundidad promedio (agua empozada). El embalse creció durante 10 días. La corona del deslizamiento está formada por potreros y existe un riachuelo que pasa justo por el deslizamiento. El material que forma el deslizamiento está formado por depósitos de flujos piroclásticos antiguos, no está compactado y hay presencia de depósitos de deslizamientos anteriores hacia los lados.

- 2) Agosto 22, noche lluviosa (13 mm en 3 horas), las paredes de los valles se encontrarían saturadas en agua. Se produce un segundo deslizamiento (23h55 TL) junto al anterior, esta vez aguas arriba y en la misma pared, el material deslizado entró en al agua empozada y la desplazó, el agua rebosó el nivel superior embalse y produjo una primera ola de pura agua, debilitando el dique y rompiéndolo, lo que produjo la segunda ola que incorporó escombros, lo que se tradujo en posteriores daños aguas abajo en la zona poblada (Fotos 4, 5, 6, 7, 8,) (Nahuazo El Salado Las Ilusiones Puentes de ingreso a Baños).
